平成24年(ワ)第206号 柏崎刈羽原子力発電所運転差止め請求事件

準備書面(1)

福島原発事故津波原因説の誤り

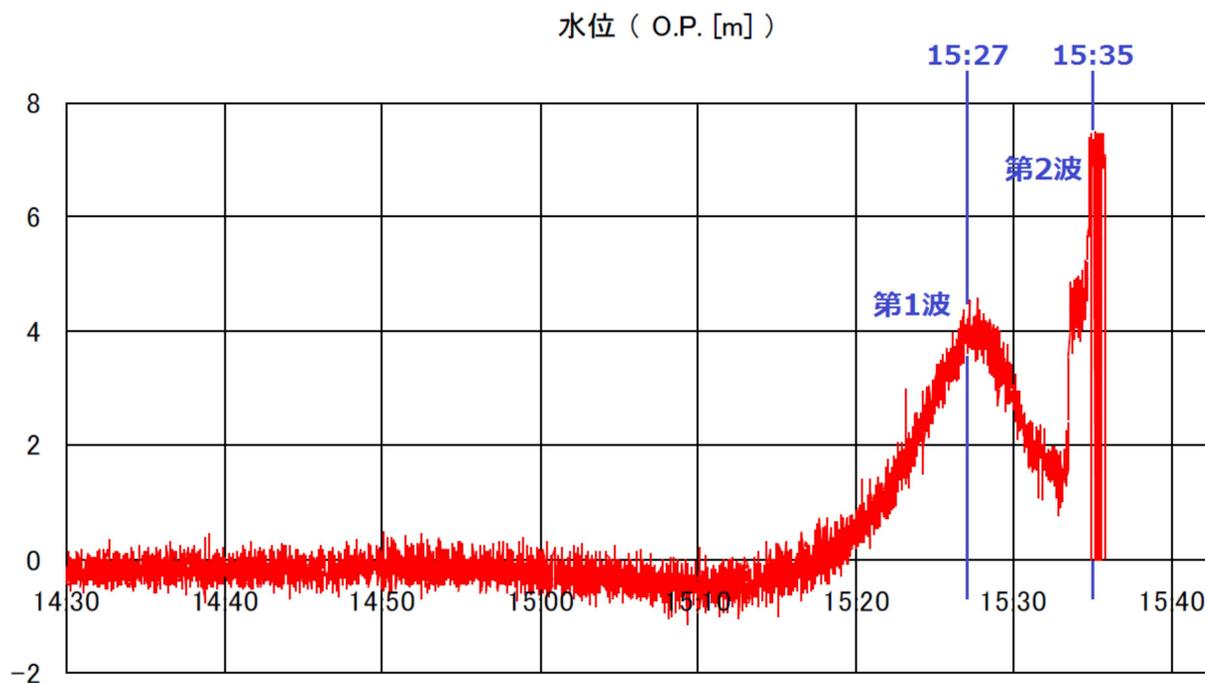
図1 福島第一原発沖合1.5 kmの波高計による津波実測波形

この実測波形を見ると、15時15分頃から始まり15時27分頃（あるいは15時28分頃）にピークに達する第1波は、波高がO.P.（Onahama Peil 小名浜港工事基準面：福島原発事故に関連する高さのデータは大半がこのO.P.を基準として表示されているので、本準備書面もこれに従う。O.P.±0 mは東京湾平均海面(Tokyo Peil)の下方0.727 mすなわち海拔-0.727 mである）+4 m程度であり、10分程度をかけて波高が約4 m上昇するという極め

て長周期の波である。第1波の全体の上下と別にごく短時間の上下動（波浪）があるがこれは上下幅数十cm程度にとどまっている。

これに対し、第2波は15時33分過ぎに急激に立ち上がり、波高4m～5mのところ一旦とどまった後15時35分頃再度急激に立ち上がって測定限界とされるO.P.+7.5mを超え、そこから測定値が不安定に上下動した後途切れており、第2波が15時35分以降に波高7.5mを超えたことはわかるがその後の波高及び波形は不明である。

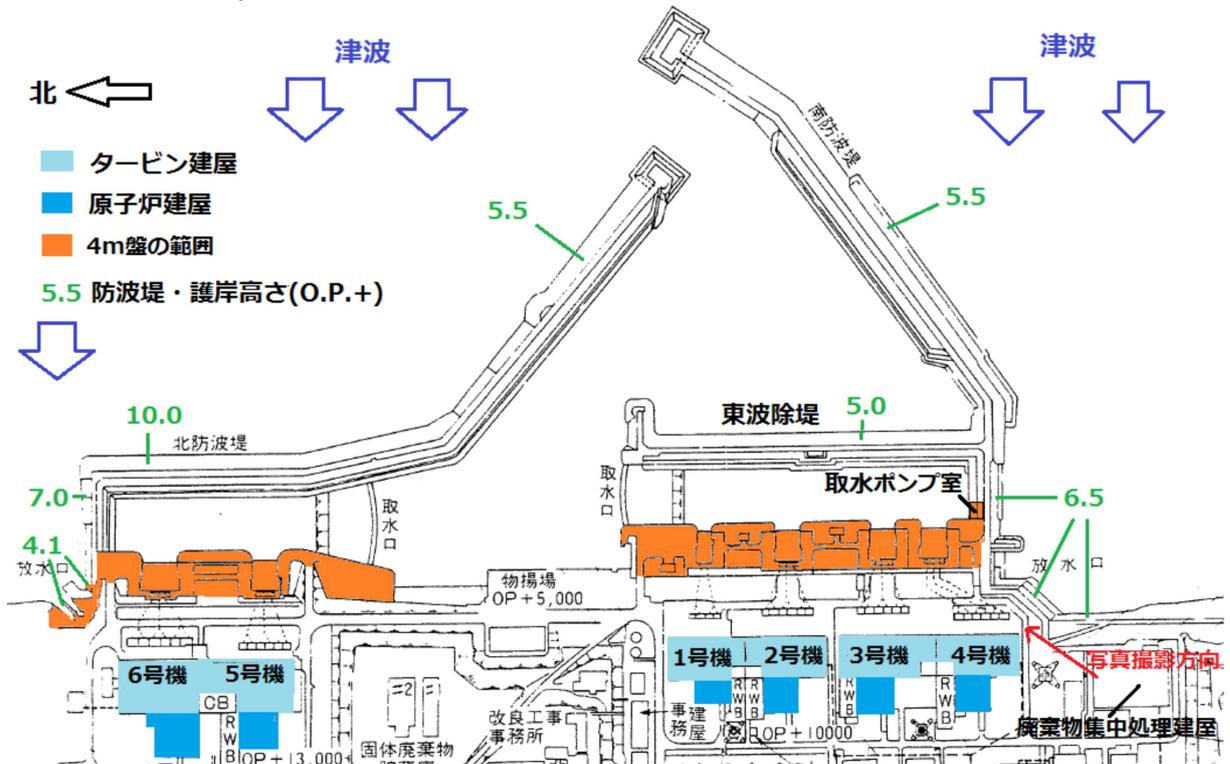
図2 福島第一原発海側エリア・防波堤等位置関係図

非常用ディーゼル発電機を冷却する海水ポンプは、O.P.+ 4 mの海側エリア（4 m盤とも呼ばれる）にあるが、6号機の北側を除き、O.P.+ 5.5 mの防波堤かそれ以上の防波堤・護岸に守られている。また、1号機から4号機の正面（東側）には、防波堤と別にO.P.+ 5 mの東波除堤が設置されている。

ただし、事故が一段落した後に被告が福島第一原発の敷地を測定した際には、多くの地点で0.6～0.7 m程度の敷地の沈降が確認されている。この沈降がすべて津波来襲前に生じたかは確定できないが、津波前に生じていたとすると防波堤の高さはO.P.+ 5 m弱かそれ以上、東波除堤の高さはO.P.+ 4 m強程度であったことになる。

津波が海水ポンプのある海側エリアを浸水するためには、これらの防波堤・護岸、波除堤を乗り越えなければならない。

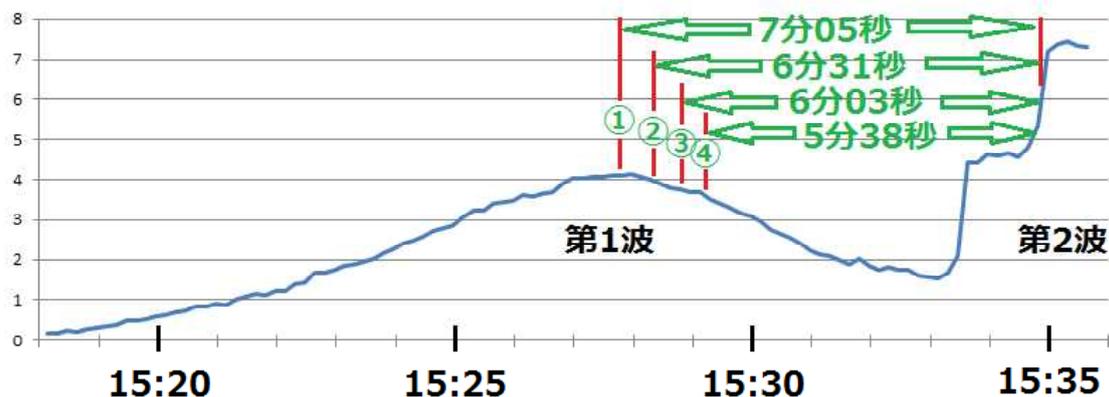
図3 第1波写真撮影対象説明図

別表で整理した写真1～写真4と第2波の4号機海側エリア着岸を撮影した写真11との撮影時刻差を、波高計の実測波形の第2波が波高5mを超えて立ち上がる時刻から遡って書き込むと図3の通りとなる（国会事故調報告書参考資料＝甲第1号証の271ページ）。

この図の波高計の波形は図1と比べると緩やかに見えるが、それは横軸の時間幅が大幅に拡大されていることと測定値の時間刻みが異なる（粗い）ため、波高計の実測波形であることには違いはない。

津波の波形が変わらなければ、写真11が第2波が4号機海側エリアに着岸したところを撮影したものであるから、写真1～写真4はそこから撮影時刻差分だけ遡った第1波の該当部分が福島原発敷地の位置に達したところを撮影したことになる（写真1は第1波のピーク付近が敷地に到達した頃の写真）。

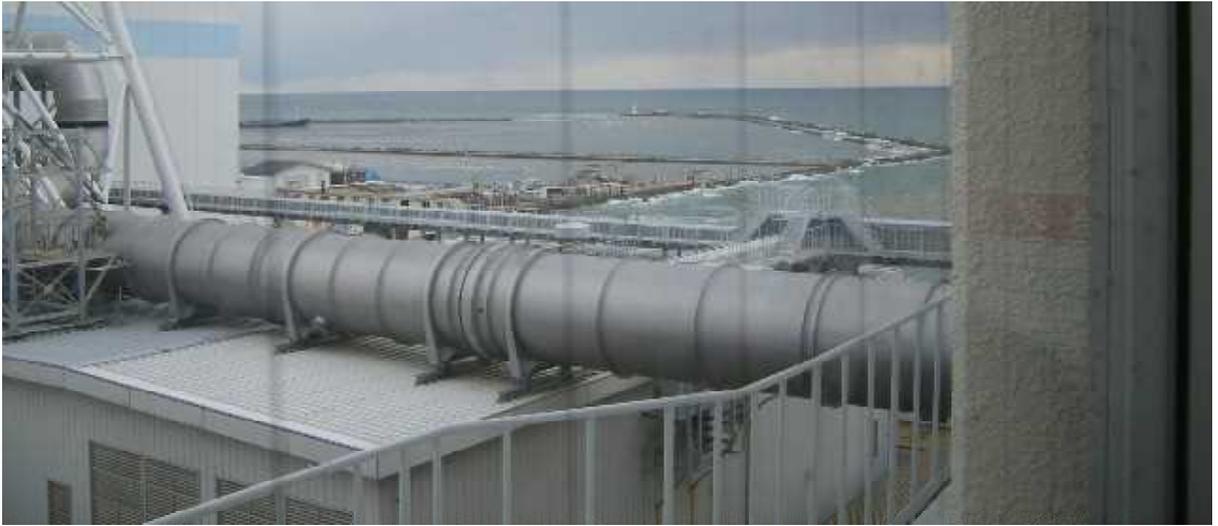
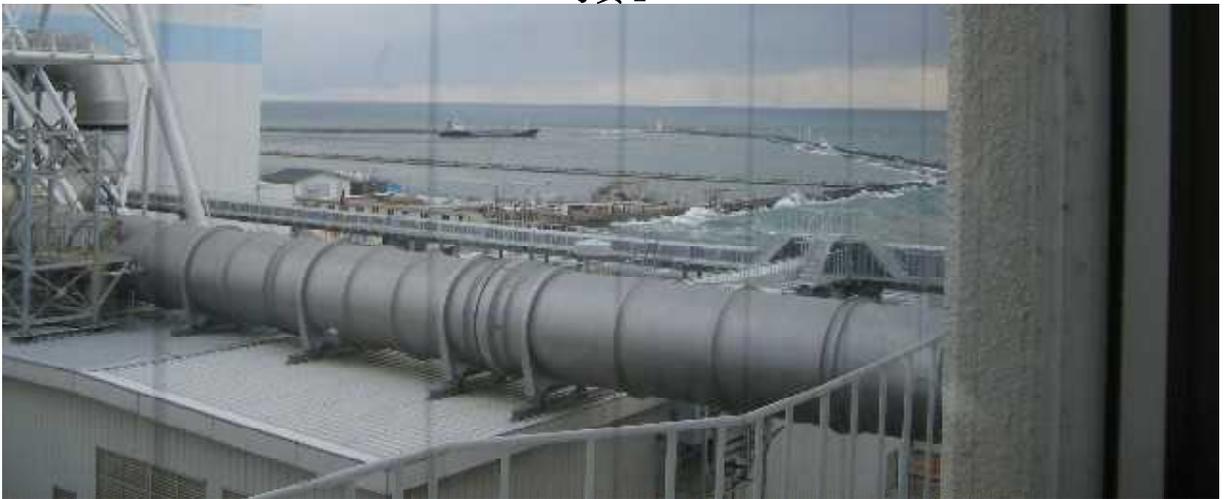
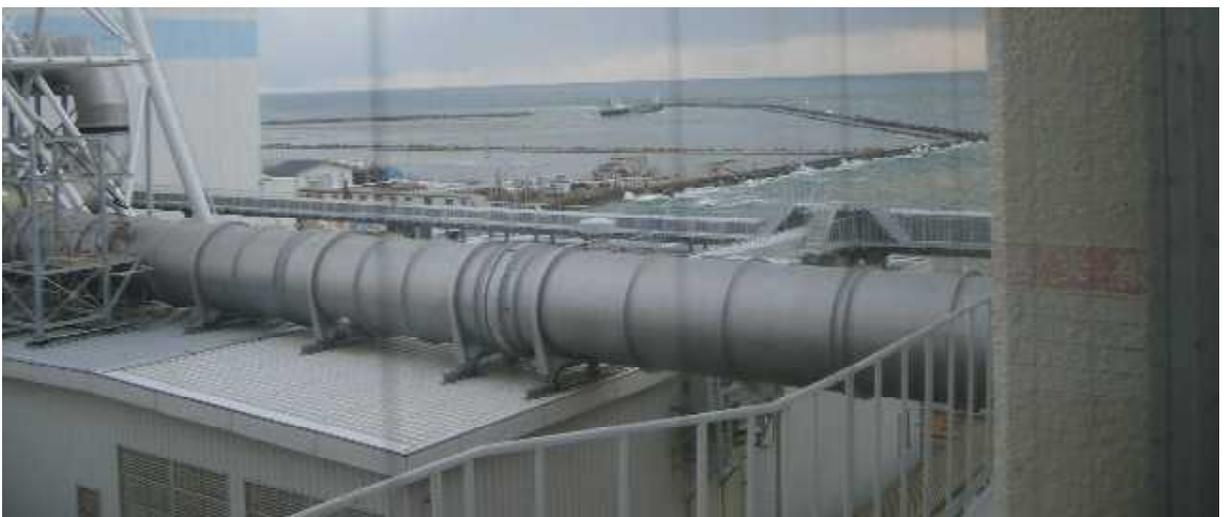
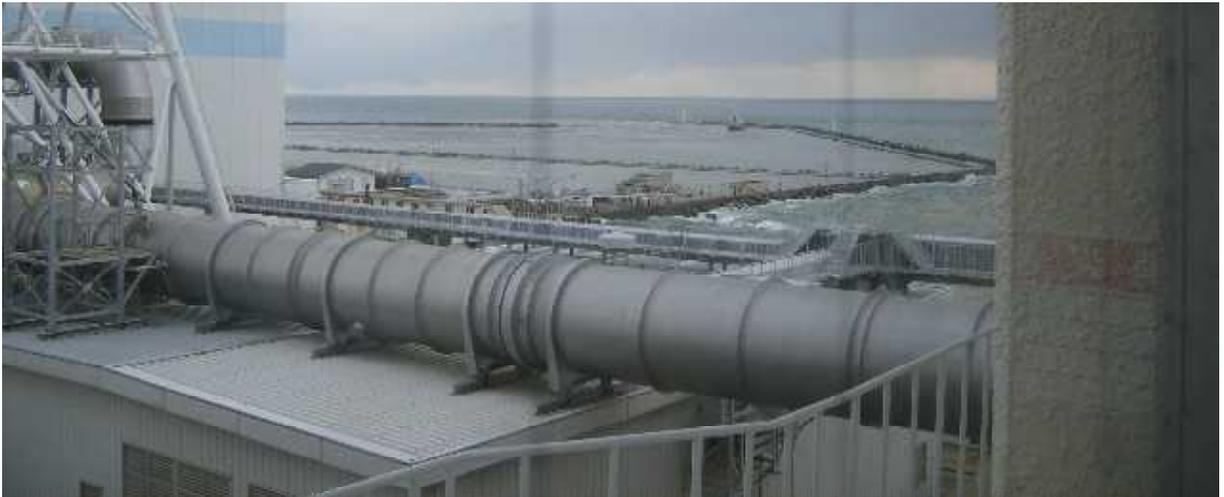
図 3 からすると、写真 1 ～写真 4 は第 1 波のピーク近辺を撮影したものであるが、写真を見ると、防波堤の最上部近辺まで水位が上昇し、東波除堤も上部まで水位が達しており、波浪の上部が防波堤をわずかに越えようとしているところも見られるが、防波堤も東波除堤も水没していない。

また、この写真はほぼ 30 秒おきに撮影されているところ、第 1 波の波形から考えて第 1 波の本体が 30 秒程度のうちに大きく上下することはない（波浪は別だがその上下幅はせいぜい数十 cm）。

従って、この写真の防波堤や東波除堤の状態だけを見ても、第 1 波が海側エリアに浸水したということはありません。

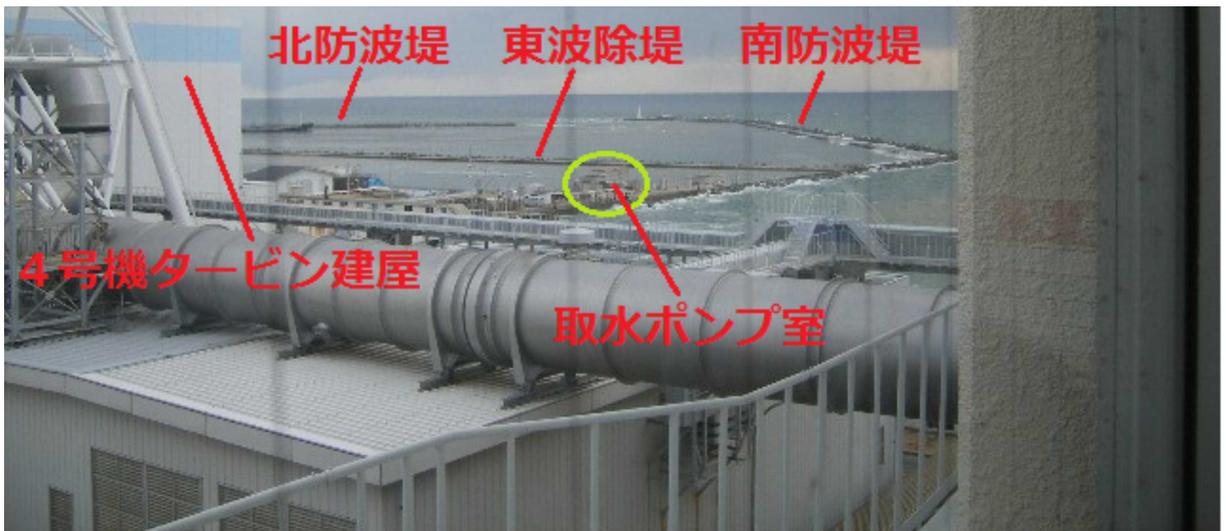
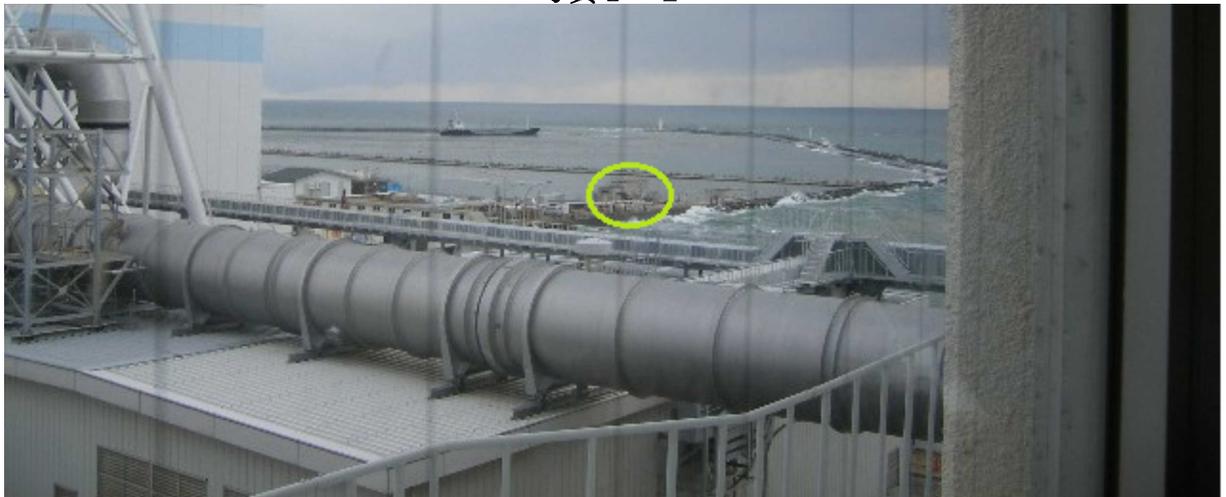
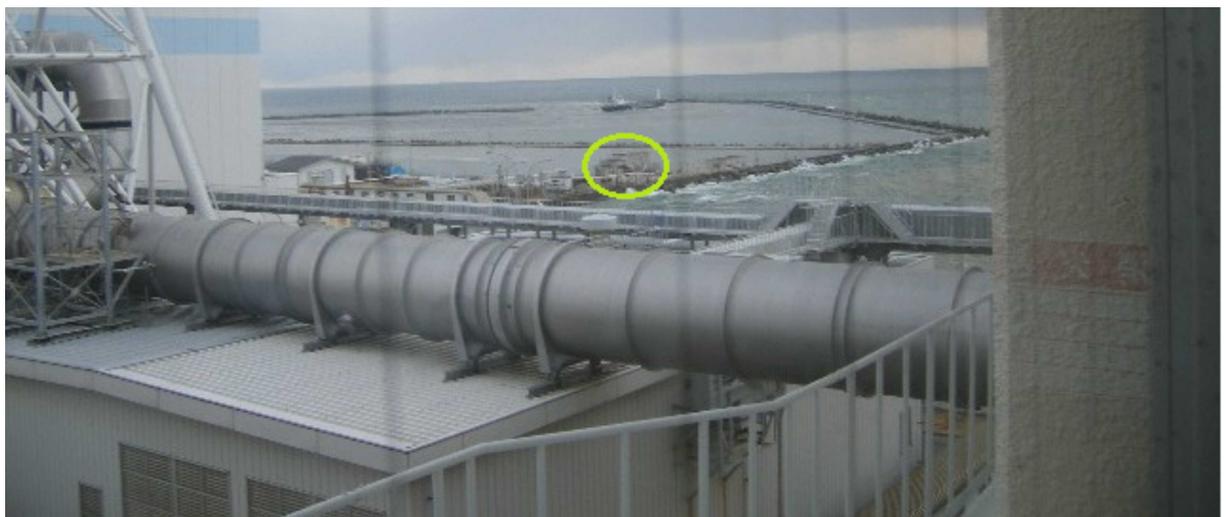
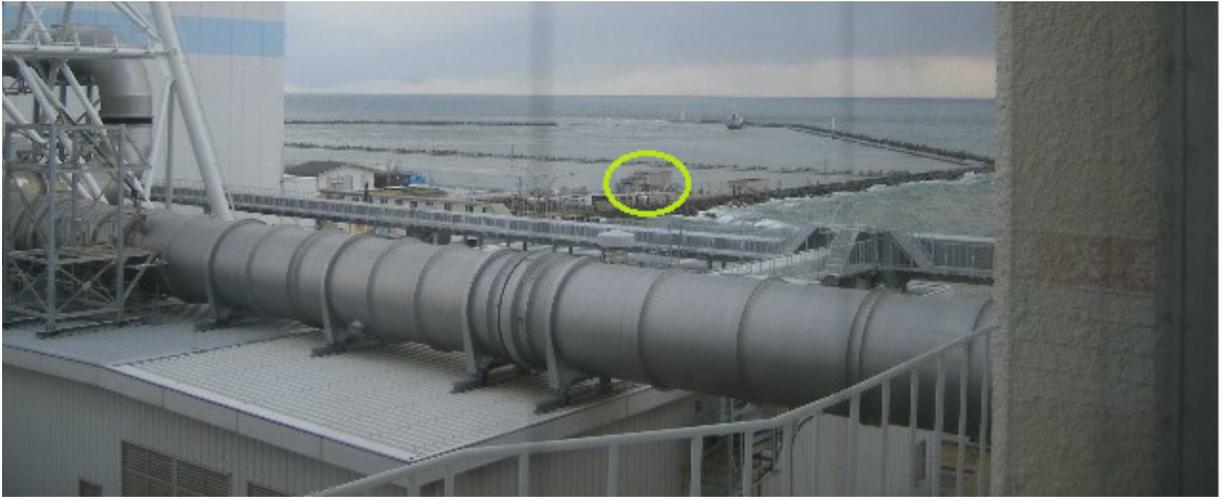
これらの写真では、丸く囲った取水ポンプ室の正面は建物の接地部分までつまり海側エリア（4 m盤）の盤面まで見えている。見えているということにより厳密に検証すれば、以下の通りである。

この写真1～写真4のファイル上のaはいずれも2ピクセル、bはいずれも8ピクセルであった(国会事故調報告書参考資料=甲第1号証の273ページ)から、いずれの写真でも取水ポンプ室は4 m盤の盤面まで見えていると判断できる。この読み取りの誤差を考慮してもこの写真上の1ピクセルは取水ポンプ室正面では50～60 cmに相当する(国会事故調報告書参考資料=甲第1号証の273ページ)から、浸水はあったとしても数十 cmにとどまる。

それぞれの写真の下側に白い部分があり、これは水平ではないことからしても浸水ではないと考えられるが、仮にこれを浸水だとしてみた場合でも、取水ポンプ室の正面が4 m盤の盤面まで見えていて水没部分がないかほとんどないのであるから、やはり浸水はあったとしてもわずかである。

海水ポンプが被水停止するためには4 m盤の盤上1.6 mより上にある電動機が被水する必要があるから、仮に数十 cm程度の浸水があったとしても、海水ポンプは被水停止しない。

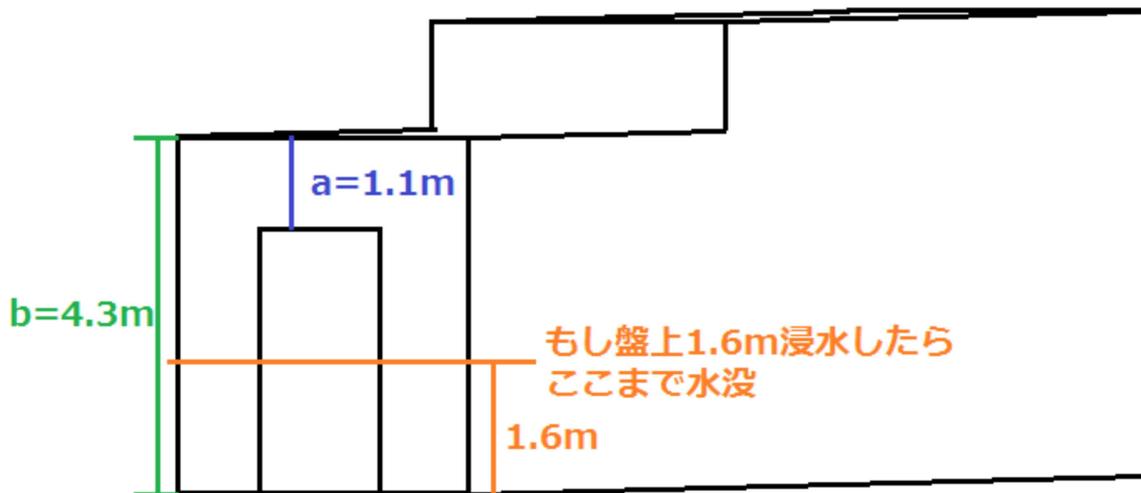
図4 取水ポンプ室概念図

取水ポンプ室の西側部分の高さ（図4のb）は4.3mであり、西側部分上端から出入口開口部上端まで（図4のa）は1.1mである（国会事故調報告書参考資料=甲第1号証の273ページ）。写真1～写真4においてa部分は全部が見えていることが明らかであるから、b部分が全部見えているかどうかは、各写真のa:bの比率が $1.1:4.3 \div 1:4$ であるかどうかで判定

できる(もし盤上1.6 mまで浸水していればこの比は2:5になる)。

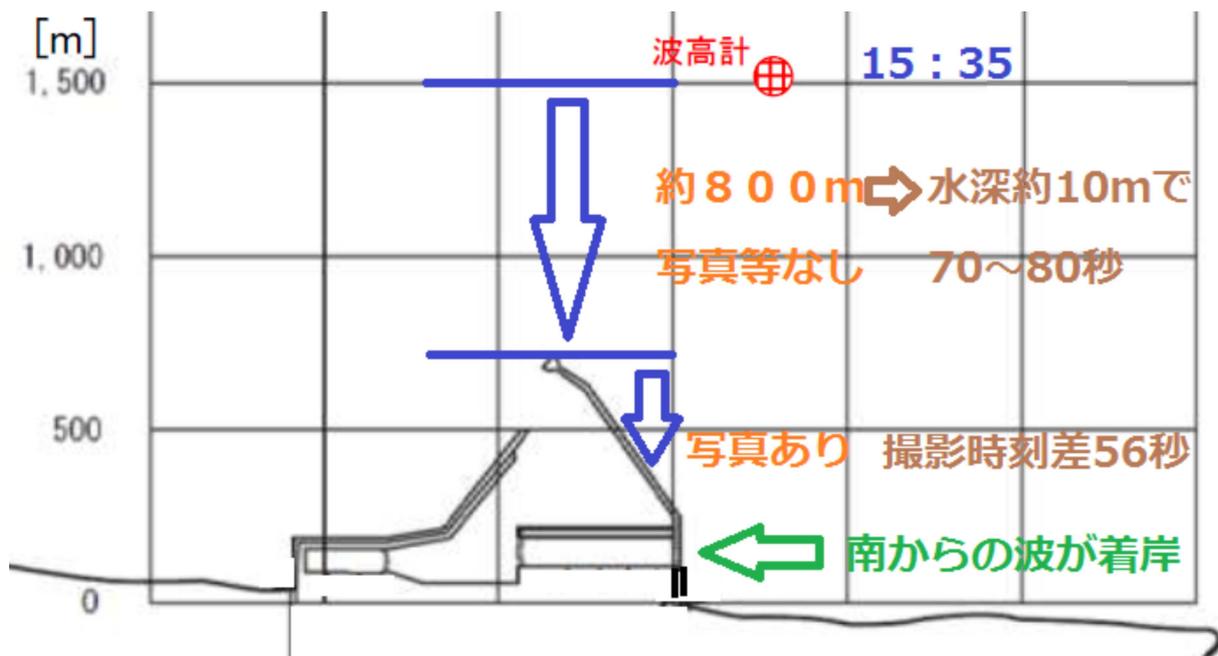
図5 波高計の位置と津波進行時間の推定

福島第一原子力発電所における波高計の設置位置図

この結果，国会事故調は，資料の存在しない波高計から防波堤突端までの進行時間は津波の速度に関する一般式である水深 (m) × 重力加速度 (m/s^2) の平方根で求め，写真のある防波堤突端から4号機海側エリア着岸までの進行時間は写真の撮影時刻差で求めている。波高計設置か所から防波堤突端の約800 m区間の水深が9～13 mであることからこの間の時間を70～80秒，防波堤突端から4号機海側エリア着岸までの時間は撮影時刻差56秒であり，あわせて2分強である。従って，津波第2波の波高計設置位置通過時刻が15時35分である以上，4号機海側エリア着岸時刻は15時37分となる（国会事故調報告書参考資料＝甲第1号証の269ページ）。

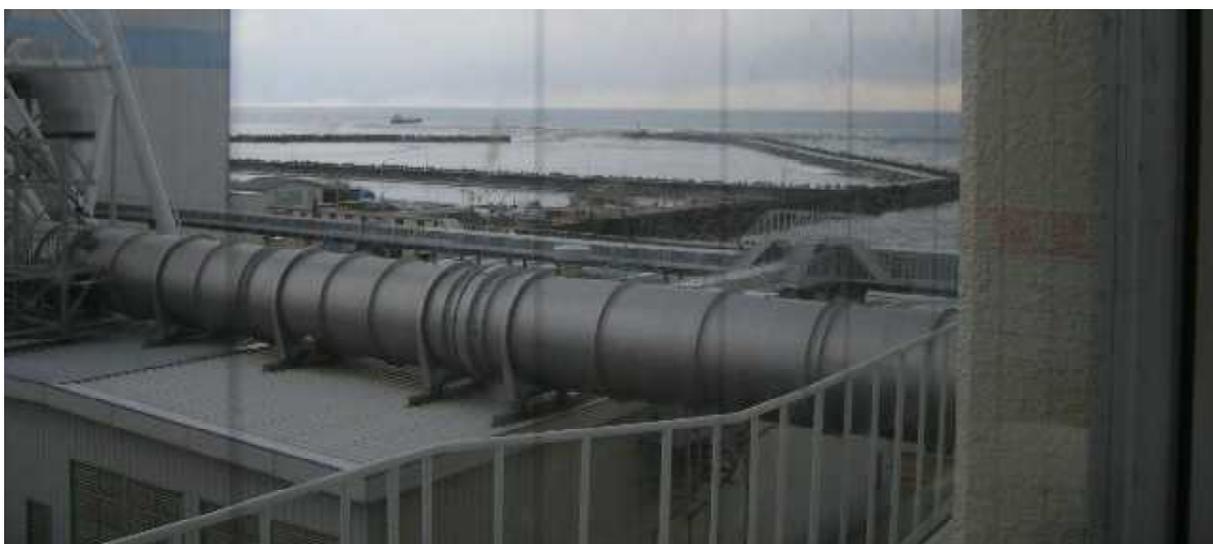
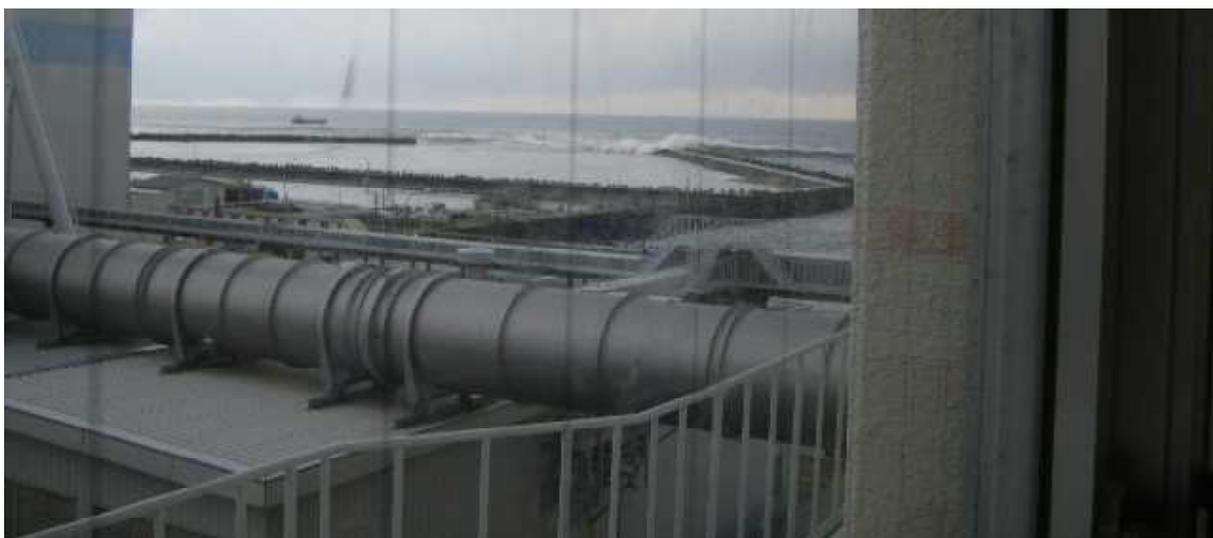
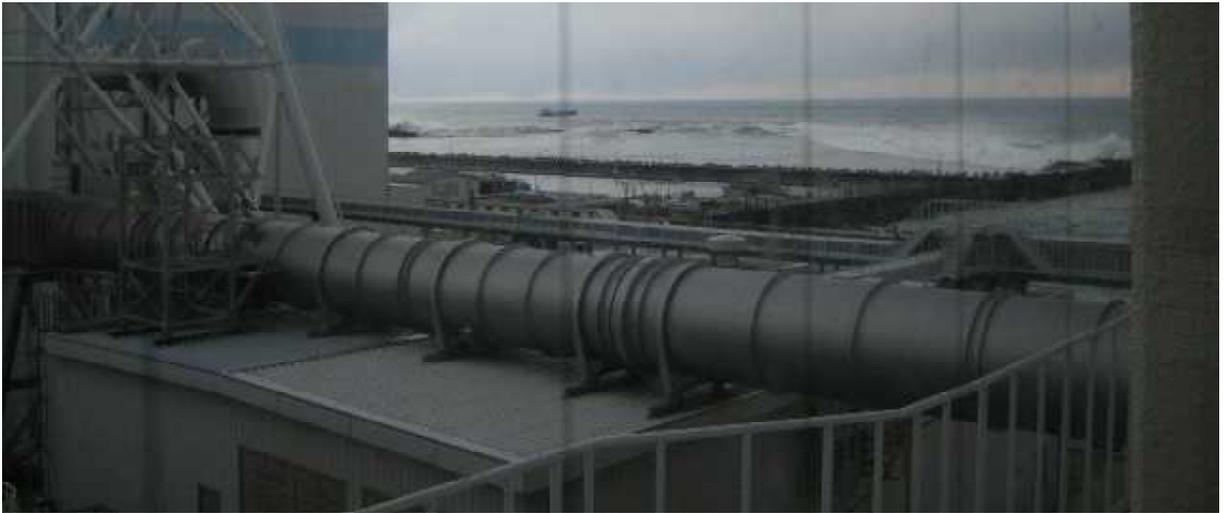
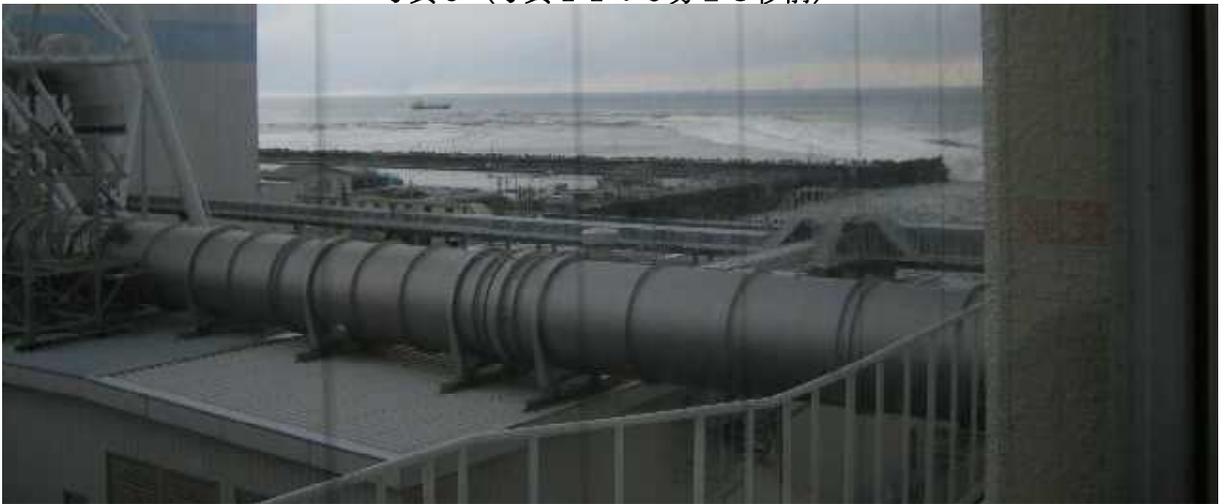
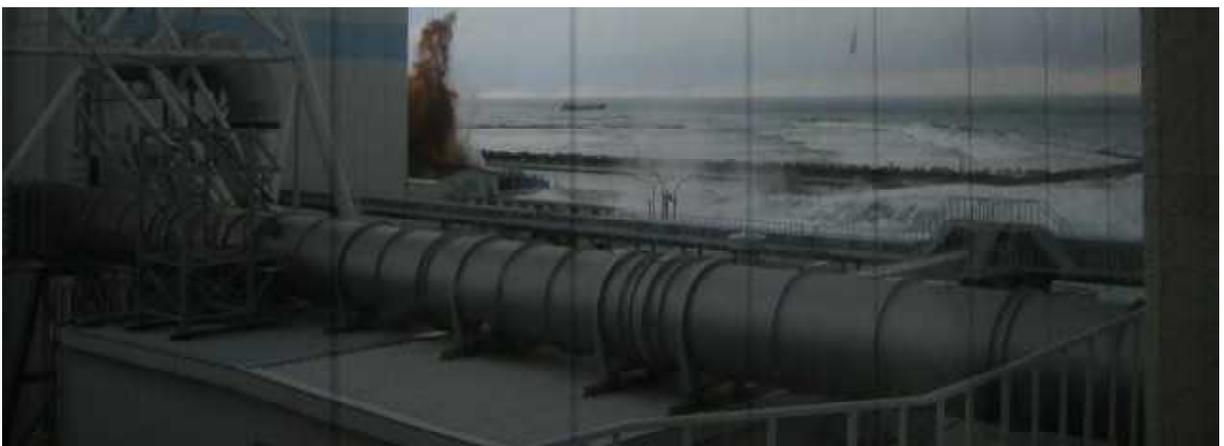
これらの写真からは、東側から南防波堤を呑み込み破壊しながら押し寄せてきた津波第2波が、東波除堤を乗り越えないままに写真11で南側から来た波に追い越されていることがわかる。波の方向等を書き込むと写真11-2のようになる。

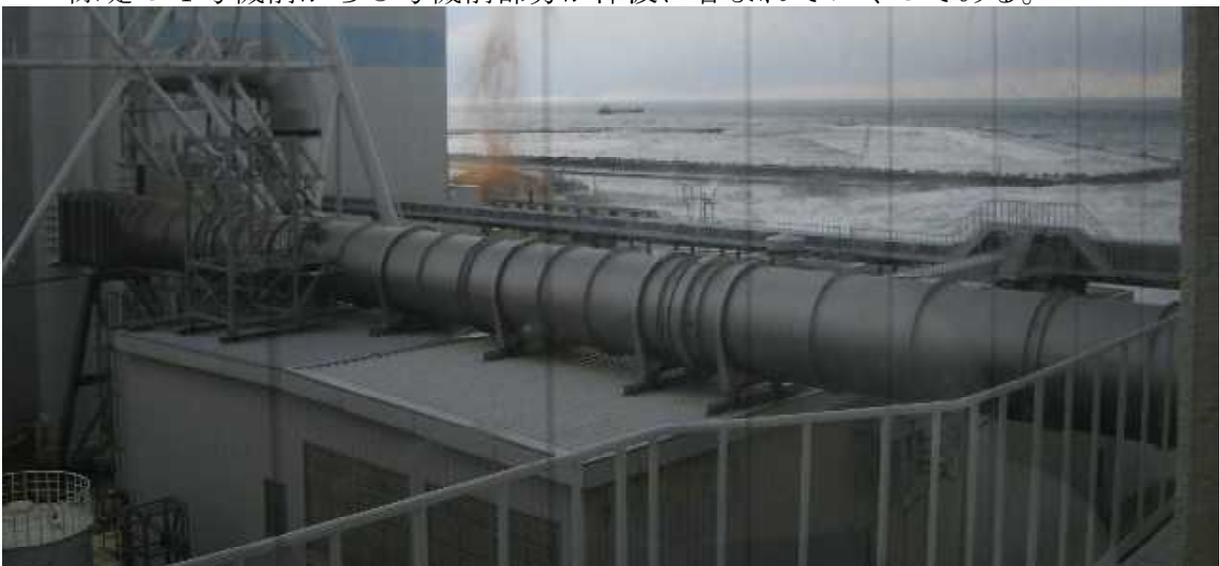
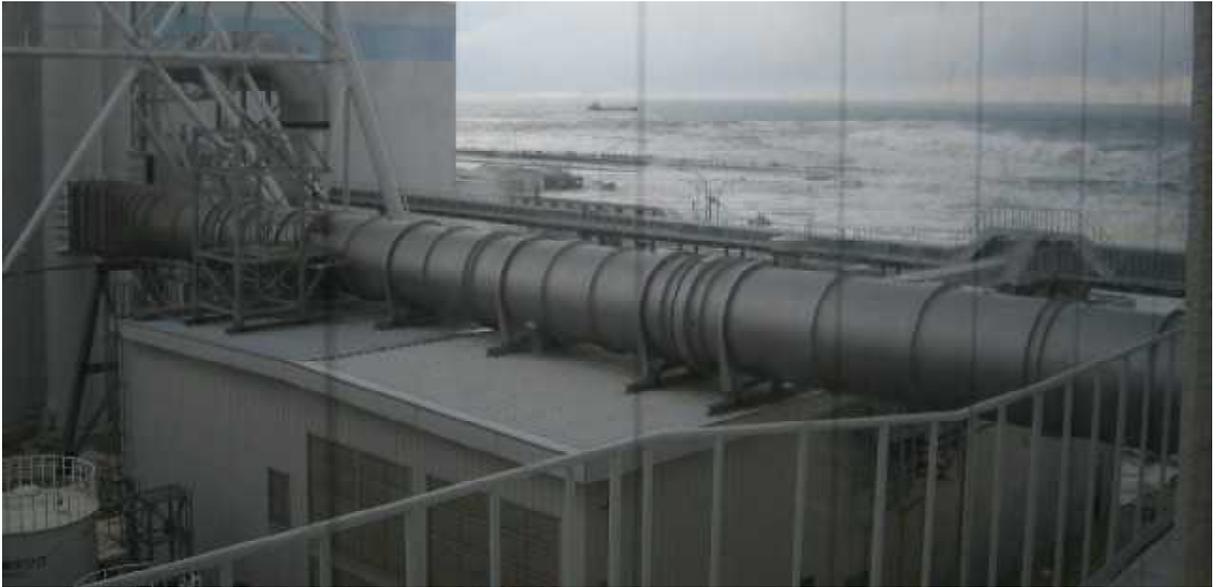
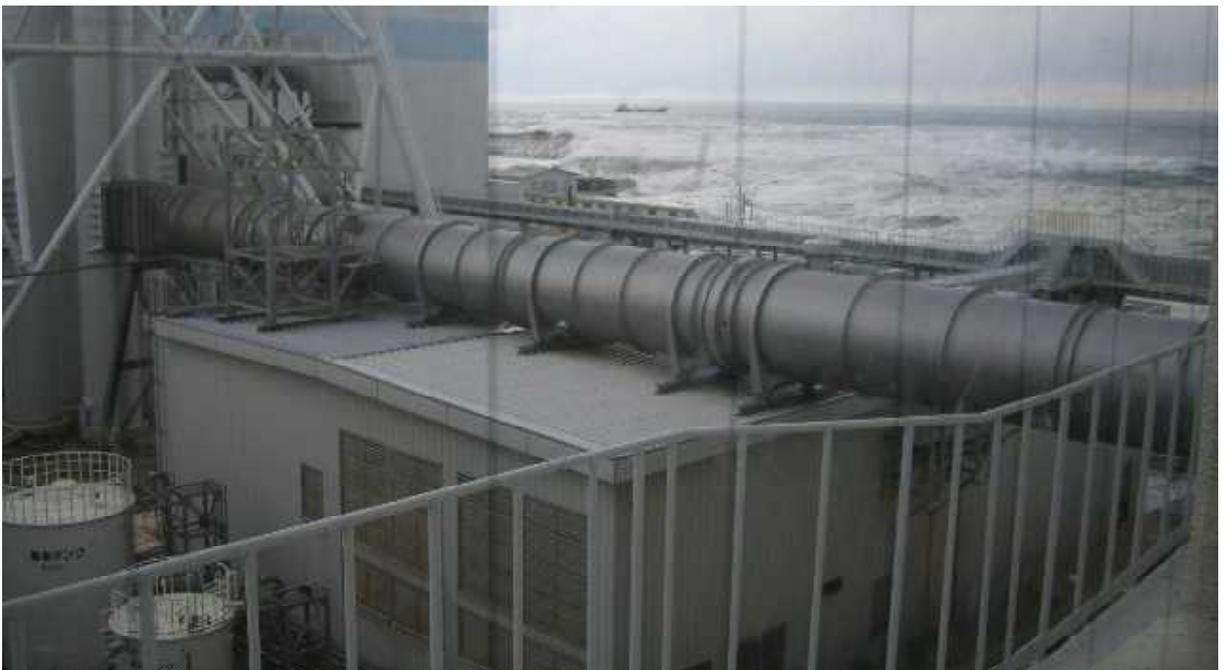
津波第2波の写真で、4号機海側エリアに着岸してもなお、東側からの波が東波除堤を乗り越えていないことを見た。これは、その後の写真でもしばらくは同じであり、4号機海側エリア着岸から52秒後の写真14でようやく東波除堤の4号機前から3号機前部分が津波に呑まれていくのである。

写真13から写真14では、東波除堤が南側（写真では右側）から次第に津波に呑み込まれていき、津波第2波の4号機海側エリア着岸から52秒後の写真14で視界の北端（左端）部分の東波除堤がまさに津波に呑まれたところである。この写真の視界の北端は東波除堤の3号機から2号機の正面である（図6参照）から、この時点では東側から来た津波の後続波はまだ1号機から3号機の敷地には達していないと見るべきである。

以上のように、津波第2波の写真だけから見ても、津波第2波が4号機海側エリアに着岸した後も、少なくとも52秒程度の間は（写真14に至るまで）1号機から3号機の正面側の港中央部や東波除堤には津波の影響が見られなかったことが明らかであるから、1号機の敷地が津波に襲われるのはそのさらに後であり、15時38分以降であると考えられる。

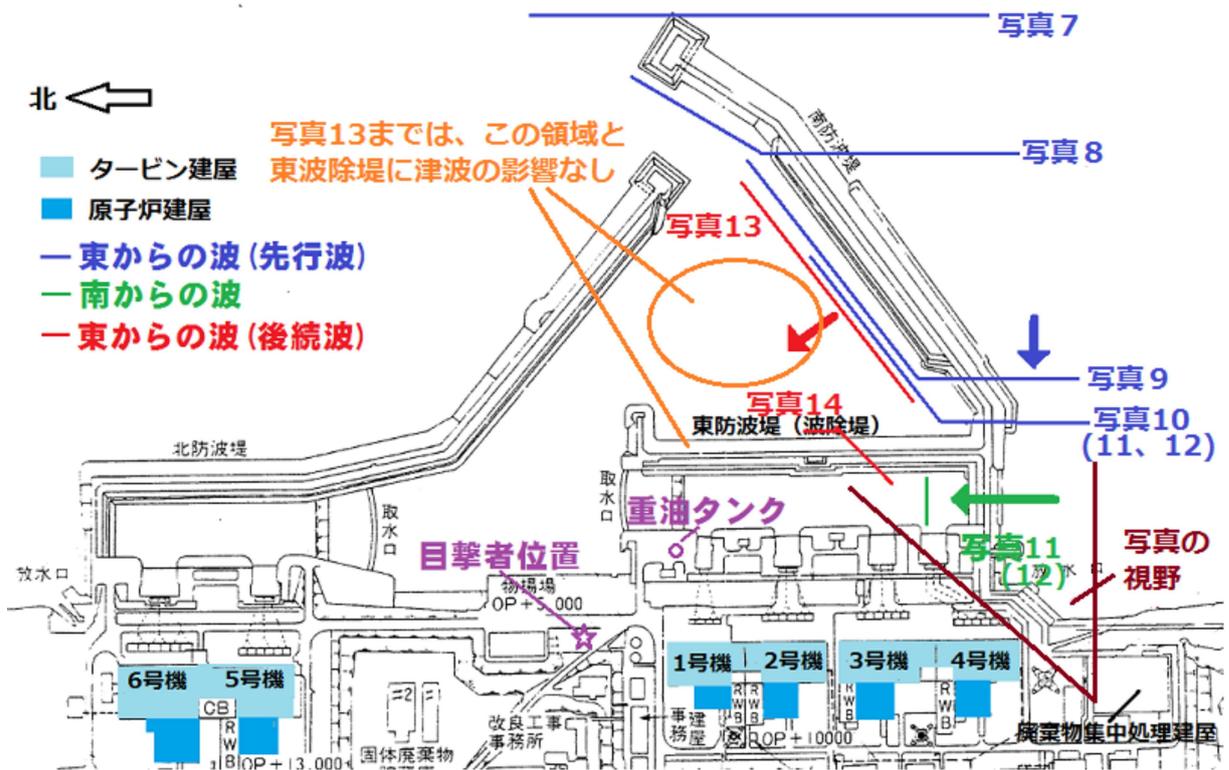
図6 第2波進行状況説明図

これらの4号機南側から撮影した一連の写真から読み取れる津波第2波の進行状況を図示すると図6のようになる。

整理すると、第2波の東から来た最初の波は、南防波堤を越えた（南防波堤の上部を破壊した）ところで事実上潰れてしまい港の中央部や東波除堤には津波の影響は及んでおらず、東から来た波が停滞し（潰れ）ているうちに南側から来た波が先に4号機海側エリアに着岸し、その後東側から来た次の波が4号機海側エリア着岸から1分近くしてから防波堤を超えた上に東波除堤を越えて原発正面へと進んでいったのである。

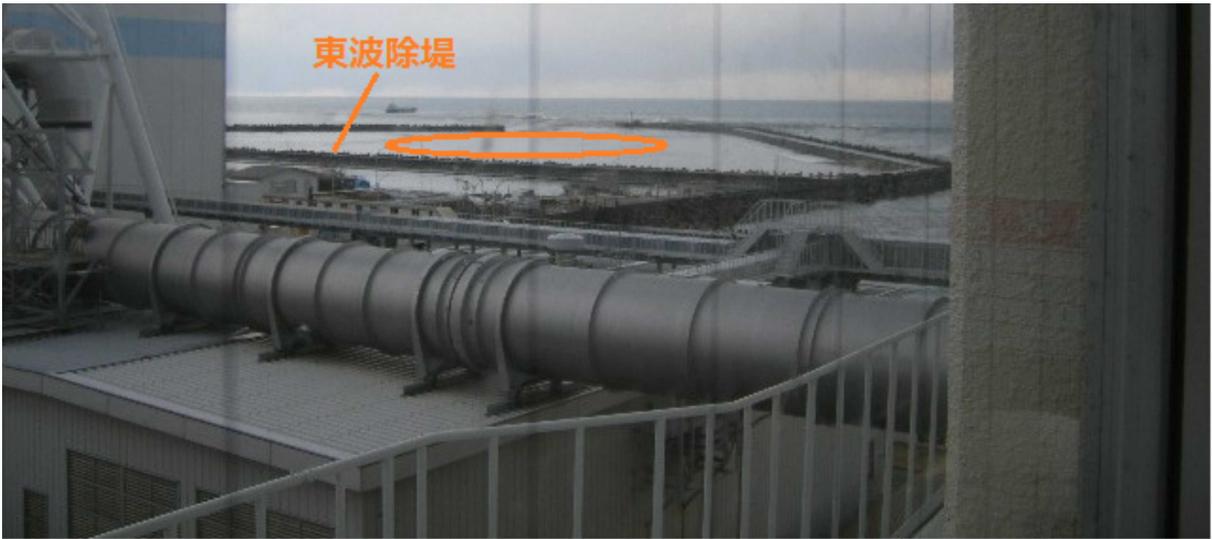
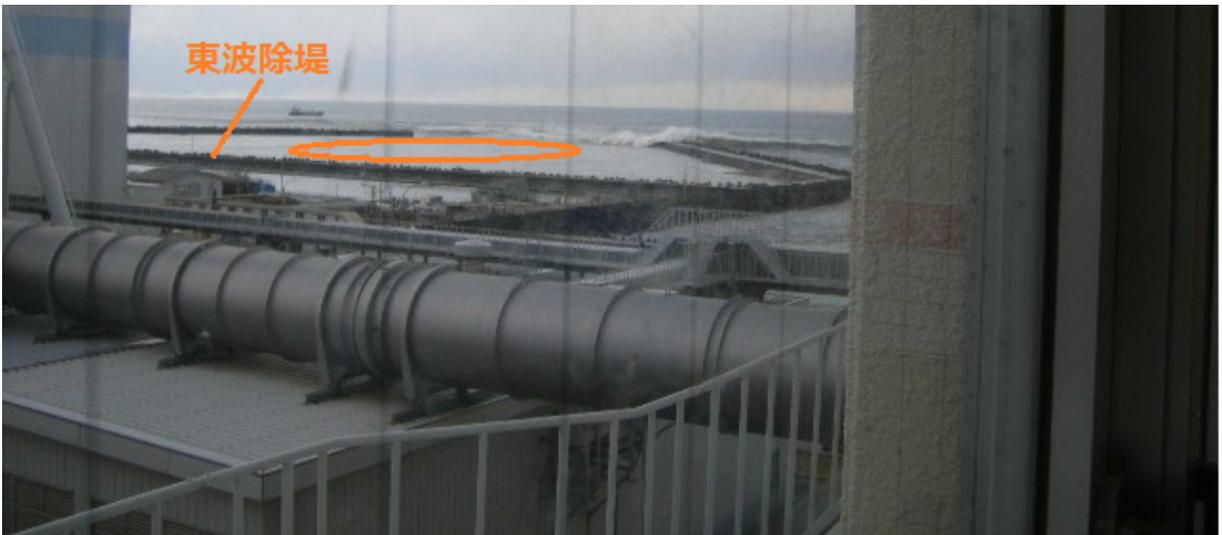
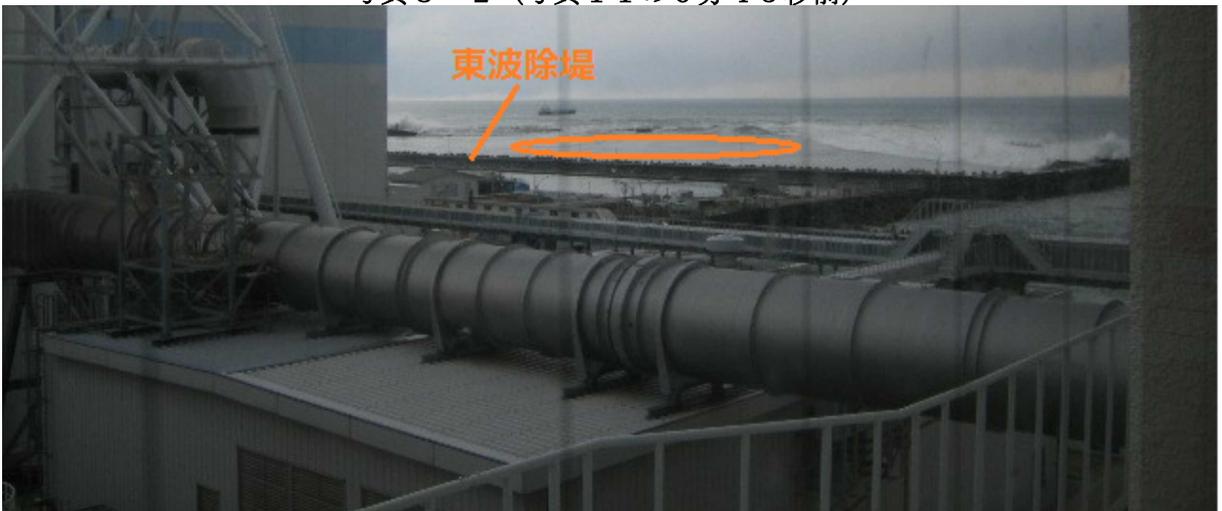
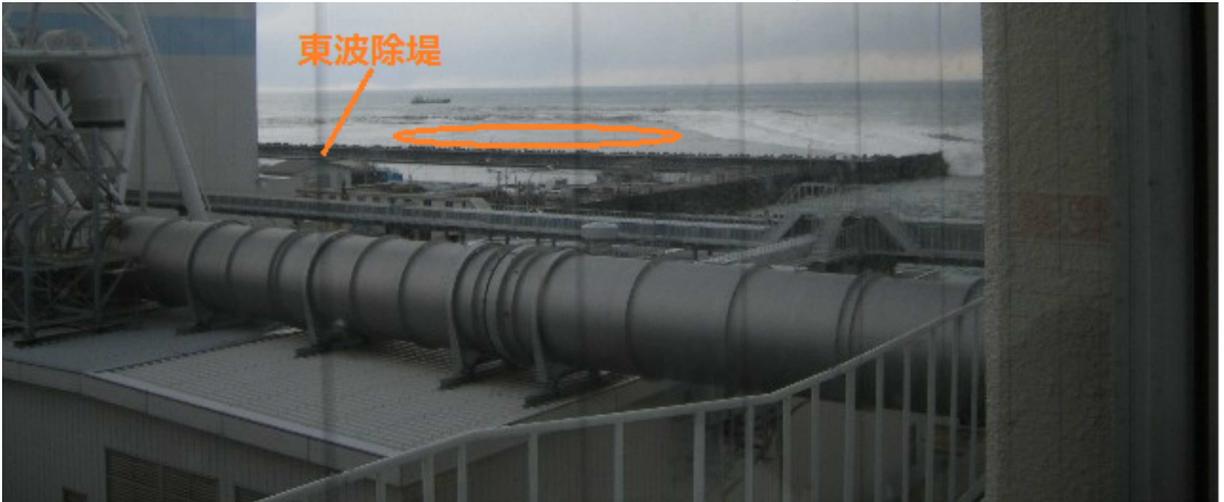
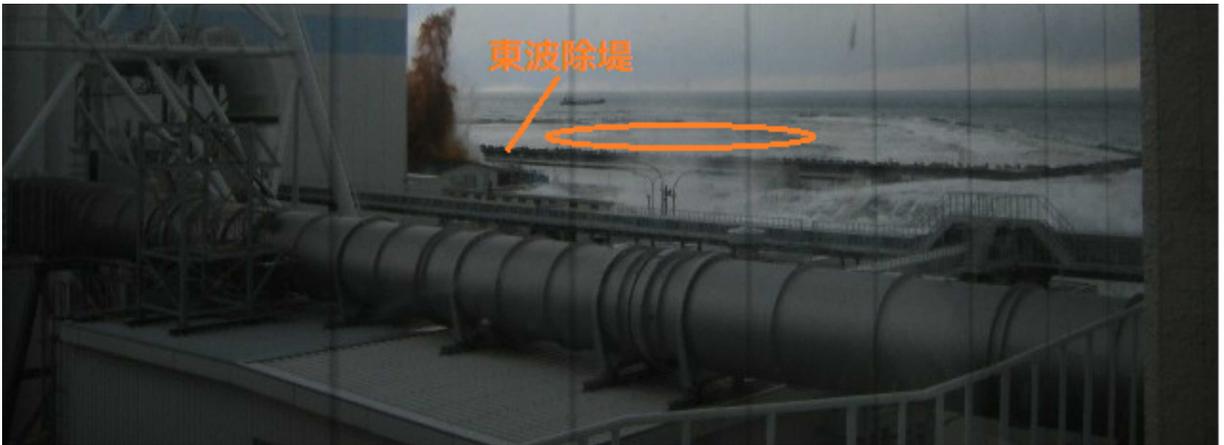
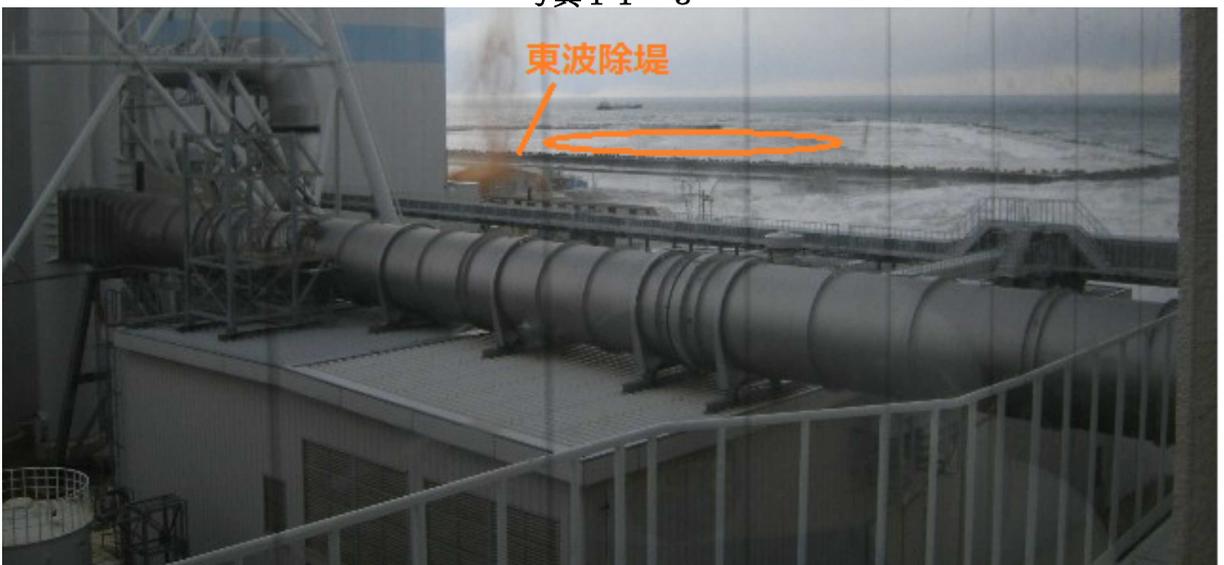
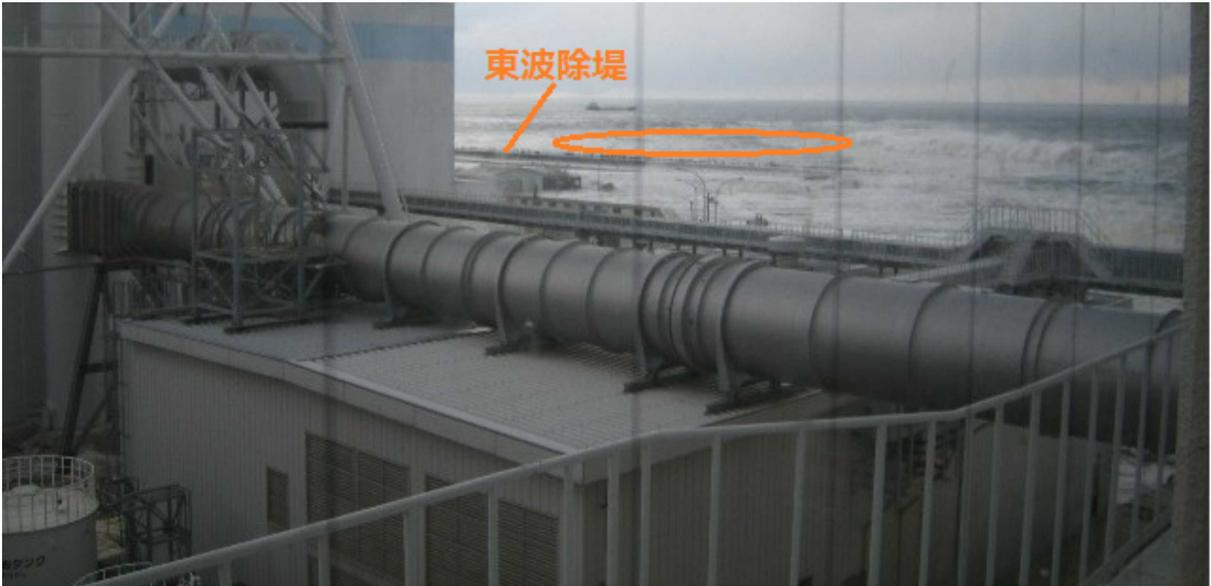
港中央部と東波除堤をマークした写真を再掲する。

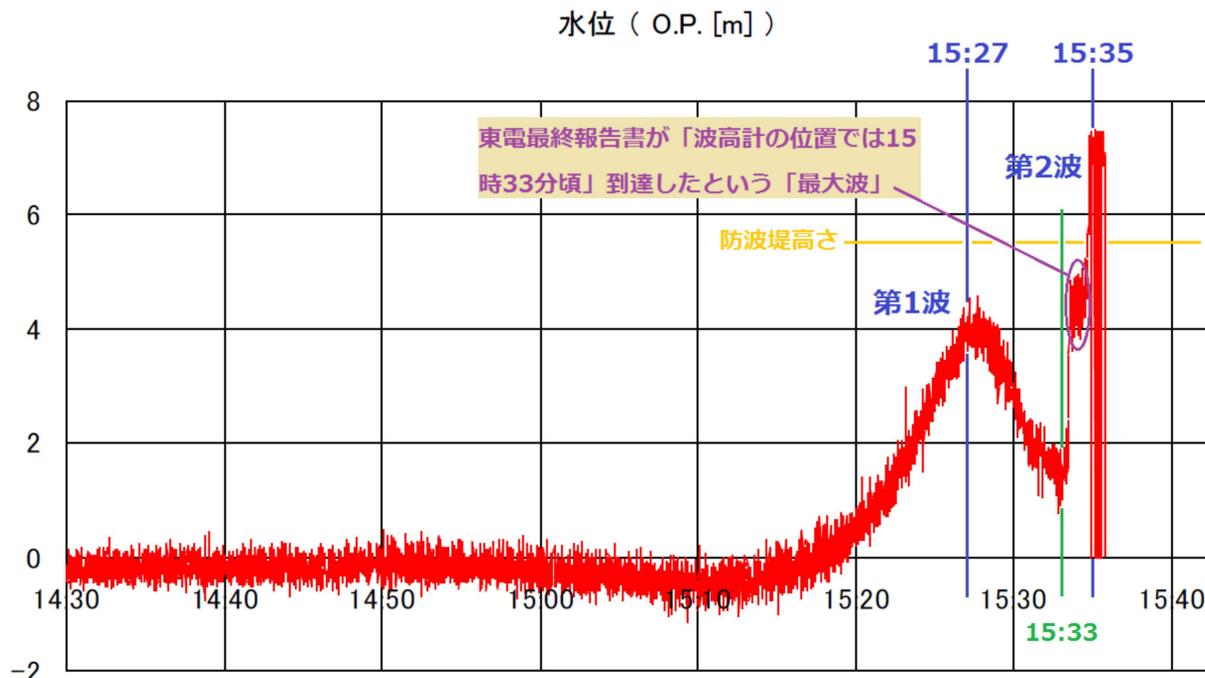
図7 東電「最終」報告書の主張の波高計実測波形へのあてはめ

図7で示すように、波高計の実測波形では確かに15時33分過ぎから急速に水位が上昇しているが、その水位上昇は被告が言うような「15時33分頃から急な水位上昇が観測され、その直後に測定限界であるO.P.+7.5mを超えている」（東電「最終」報告書8ページ）のではなく、一旦O.P.+5m弱で水位上昇が停滞し、15時35分頃になってまた急速に上昇してO.P.+7.5mを超えているのである。波高計設置位置を15時33分ないし15時34分頃に通過した波の波高はO.P.+5m弱であり、波高計設置位置通過後に大幅に波形が変わって波高が大幅に高くなるのでない限り、防波堤を越えない。

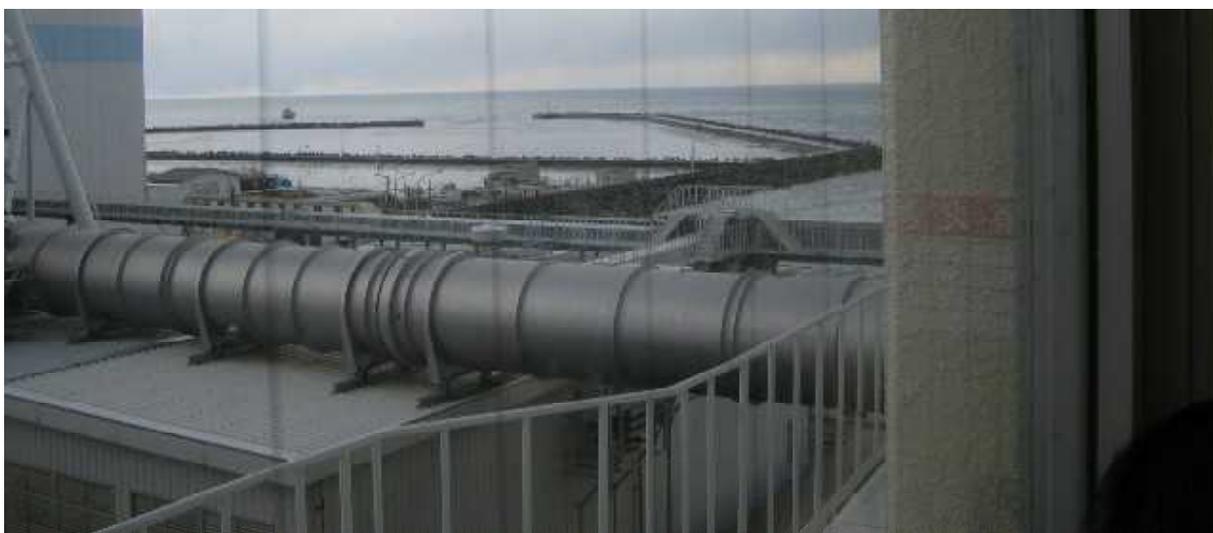
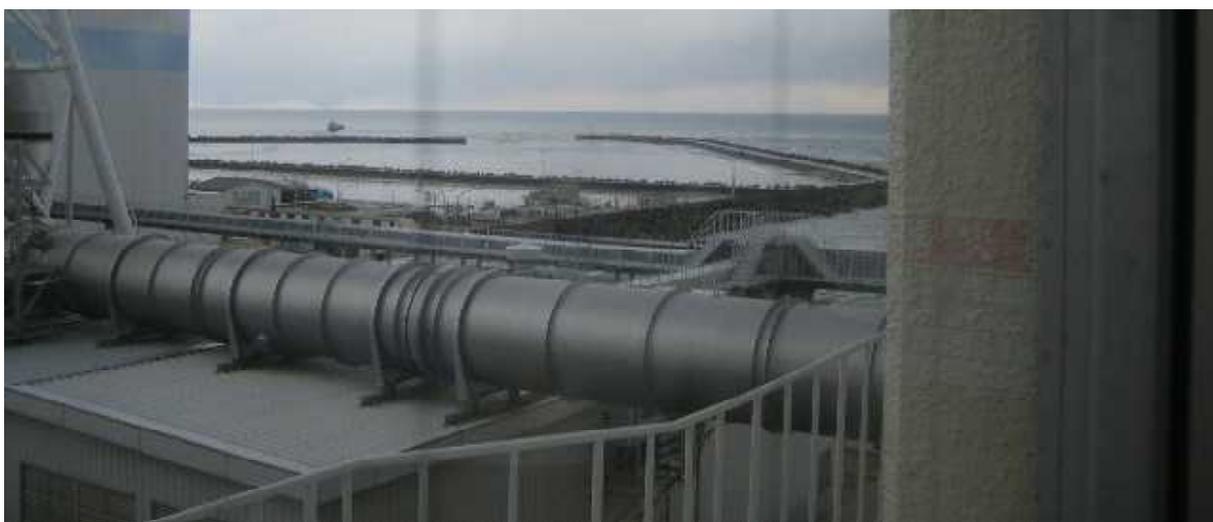
実際、(被告の主張ではなく本来の) 第2波が防波堤突端に達した写真(写真7)の1分08秒前及び57秒前に撮影された写真5, 写真6には、防波堤突端に防波堤を越えない小規模な波が到達したところが写っている。これは第2波の最初の波の1分前後前の波であるから、波高計設置位置を15時34分頃に通過した波であることが明らかである。

つまり、被告が東電「最終」報告書で波高計設置位置で15時33分頃から急速な水位上昇が観測されたとしている波は、15時34分頃に波高計設置位置を通過して15時35分頃に防波堤突端に達しおそらくは15時36分頃に福島第一原発敷地付近に到達しているはずであるが、その波は防波堤も東波除堤も越えられない、原発施設に何ら影響のない小波であった。
